## ボールキャッチ交換後の画像

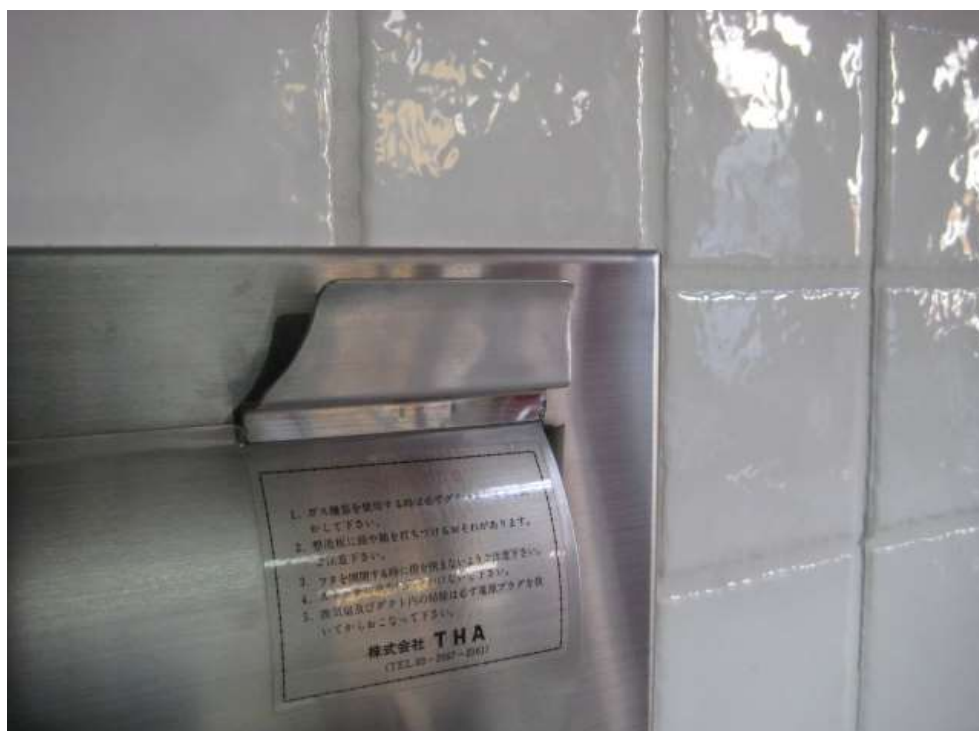
現状は上記のように、オス側は溶接で付いているため持ち手の表部分はフラットな状態です。

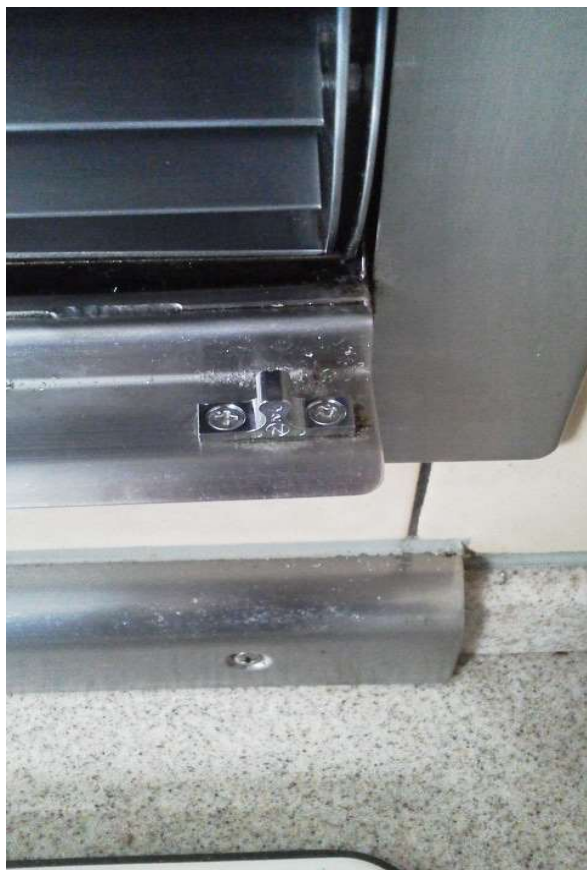
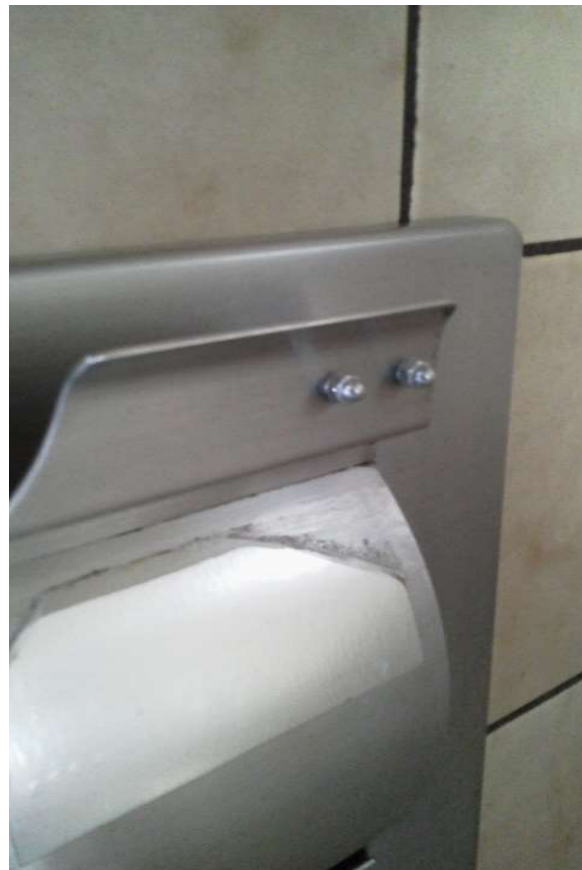
ボールキャッチ（オス）交換後は上記のように、持ち手の表部分に袋ナットが見えた状態になります。
